RELATÓRIO DE MANUTENÇÃO JANEIRO Á MARÇO 2011

Situação de caixa de águas pluviais

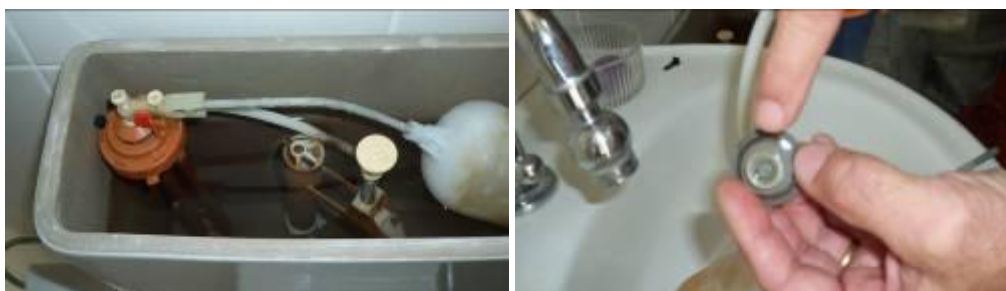
Vazamento em casa de morador

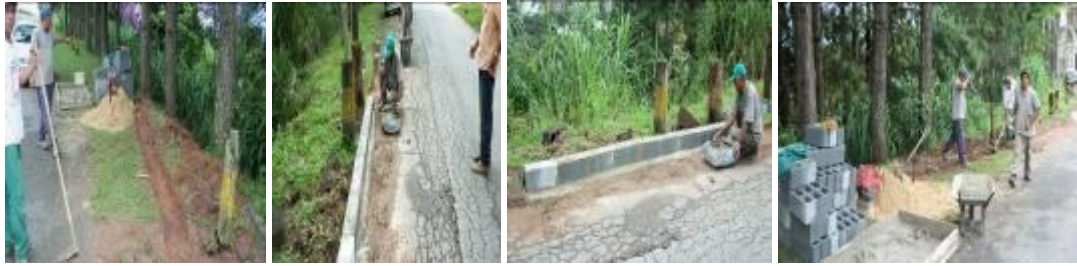
Construção de contenção e valas Q 38

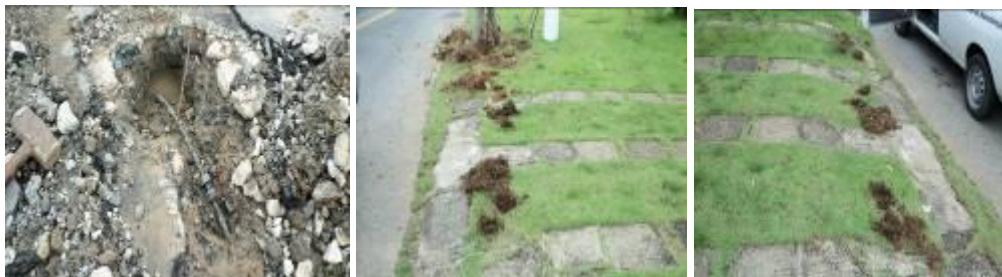
Eliminação de vazamentos Q 96

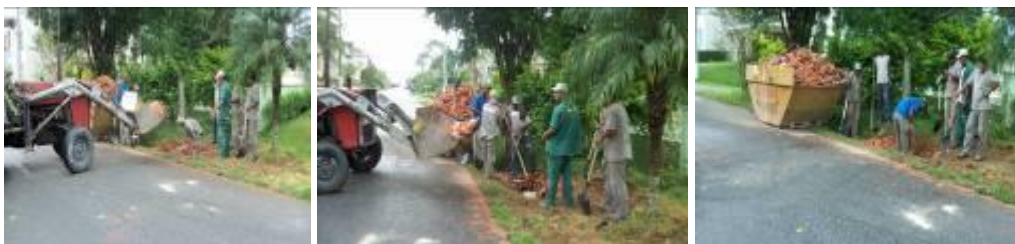
Retirada de telhas doadas e entulho (apoio a morador)

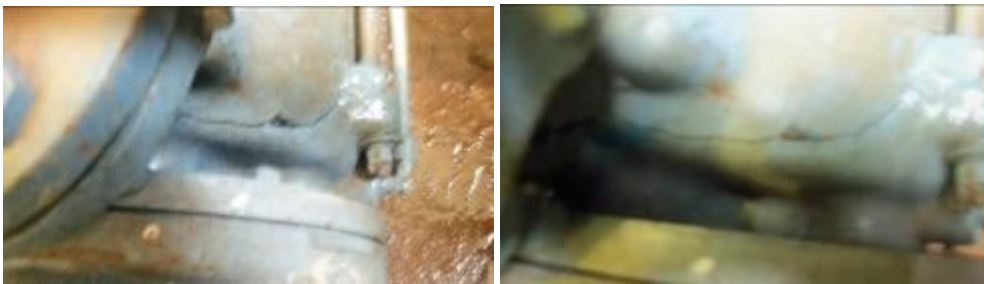
Vazamento bomba de recalque, subst. do equipamento
